1. Principe

2. Activation ou télécodage

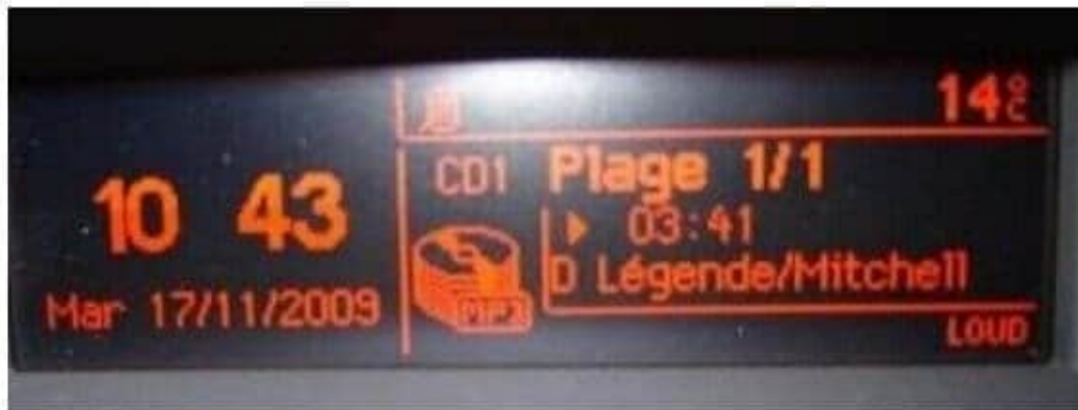
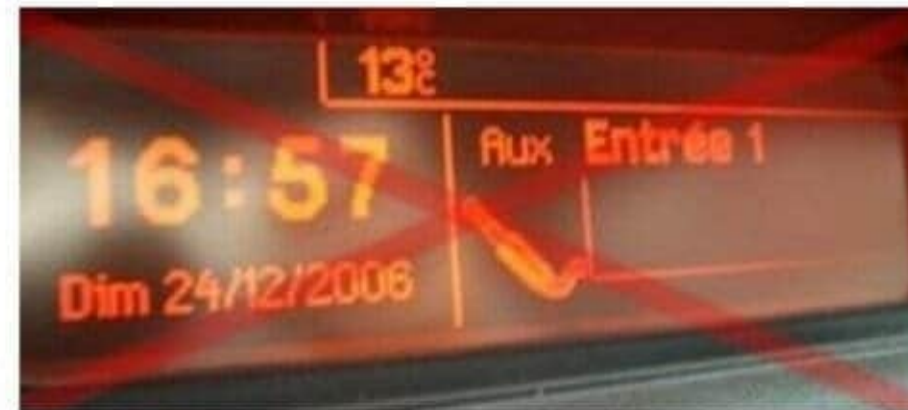
Attention, il faut bien que le technicien active le port chargeur CD et non l'entrée auxiliaire :
